ТЕХНІЧНИЙ ЗВІТ

за результатами обстеження щодо забезпечення безперешкодного
доступу до будівель, приміщень Полтавського державного аграрного
університету осіб з інвалідністю та інших маломобільних груп населення

Замовник: Полтавський державний аграрний університет

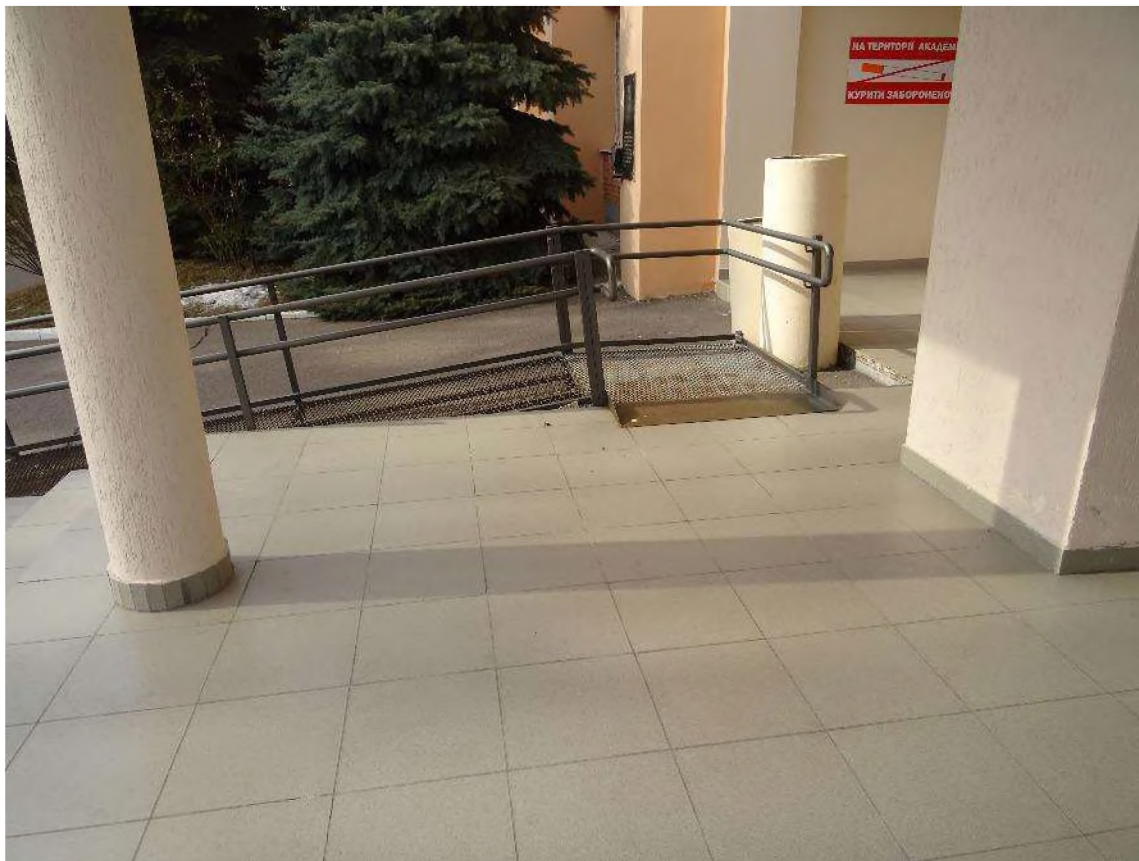
Вхід в будівлю обладнаний пандусом, висота вхідної групи не перевищує 50 см;

Ширина пандуса не менше 1,2 м, ухил пандуса до 8 %;

Пандус виконаний з металевого листа-просічки, що забезпечує надійне зчеплення (не допускає ковзання);

Пандус обладнаний двосторонніми поручнями.

Рисунок Б.1 Пандус вхідної групи навчального корпусу №4

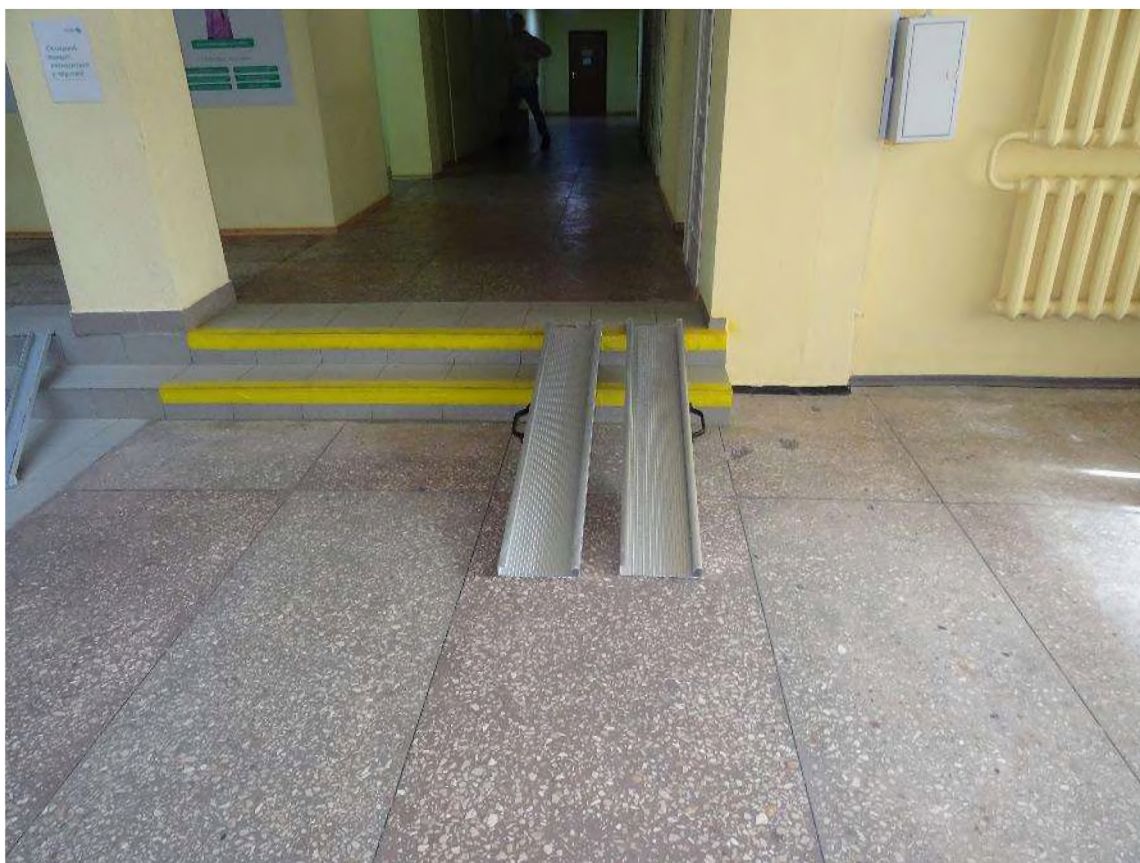
- Сходи на вході бетонні, облицьовані плиткою, міцні та не допускають ковзання;
- сходи в середині будівлі рівні, суцільні, міцні та не допускають ковзання, мають наклеєні тактильні смуги;
- підлоги з керамічної плитки та паркетні, не допускають ковзання;
- додатково наявний складальний пандус.

Рисунок Б2 Додатковий складальний пандус

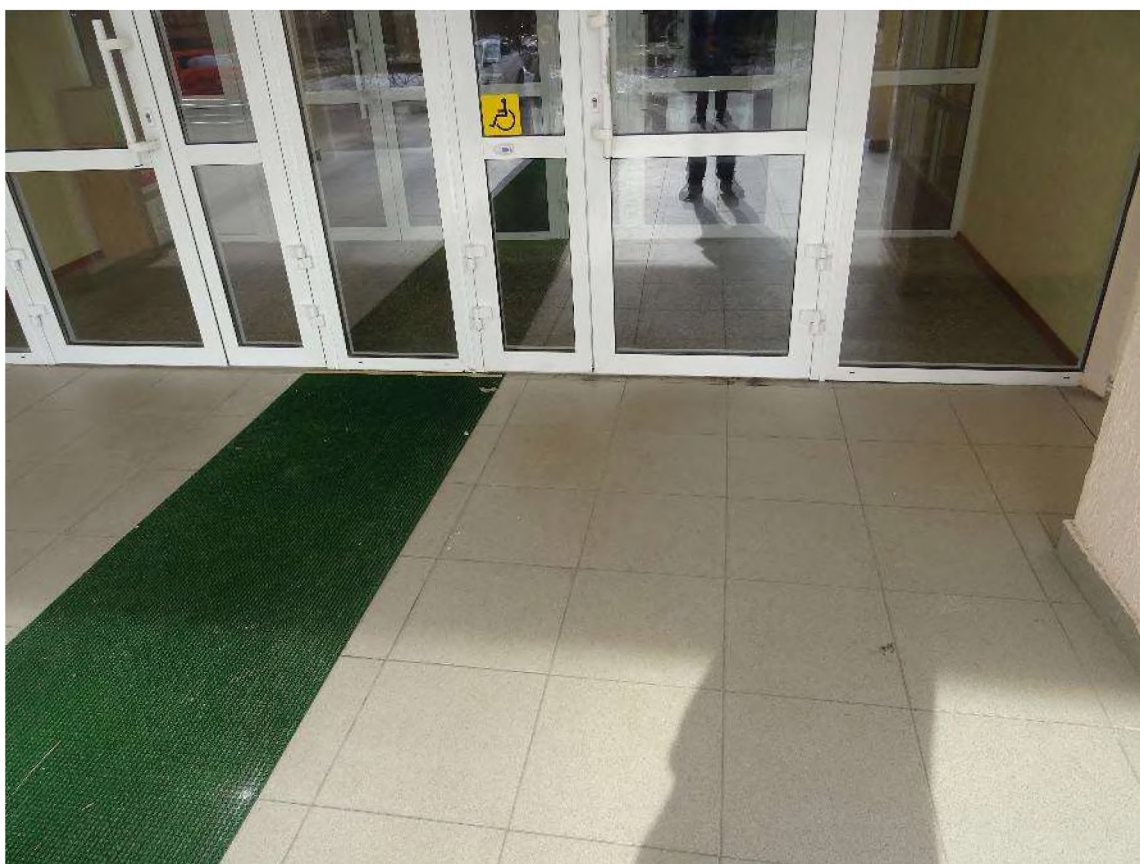
Рисунок Б3 Вид покриття входної групи навчального корпусу №4

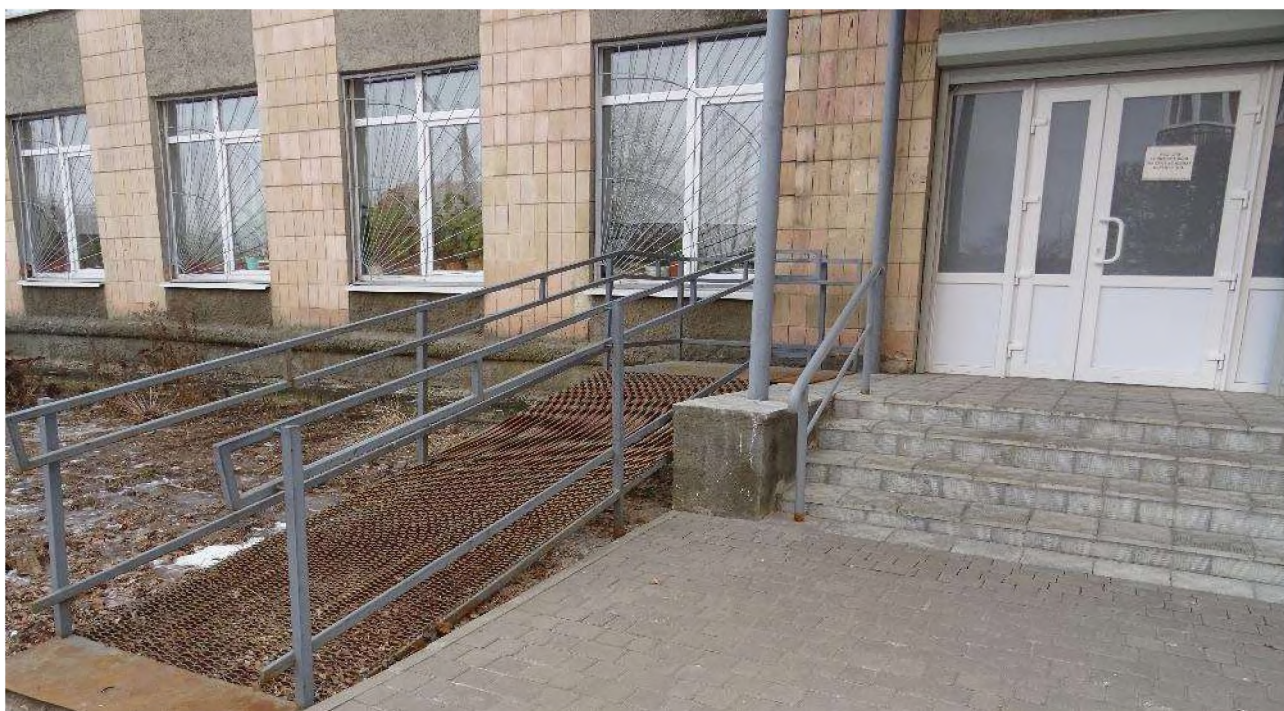
Вхід в будівлю обладнаний пандусом, висота вхідної групи не перевищує 50 см; Ширина пандуса не менше 1,2 м, довжина пандуса 6,5 м (ухил пандуса до 8 %); Пандус виконаний з металевого листа-просічки, що забезпечує надійне зчеплення (не допускає ковзання);

Пандус обладнаний двосторонніми поручнями.

Рисунок Б4 Вхідна група і пандус навчального корпусу №3

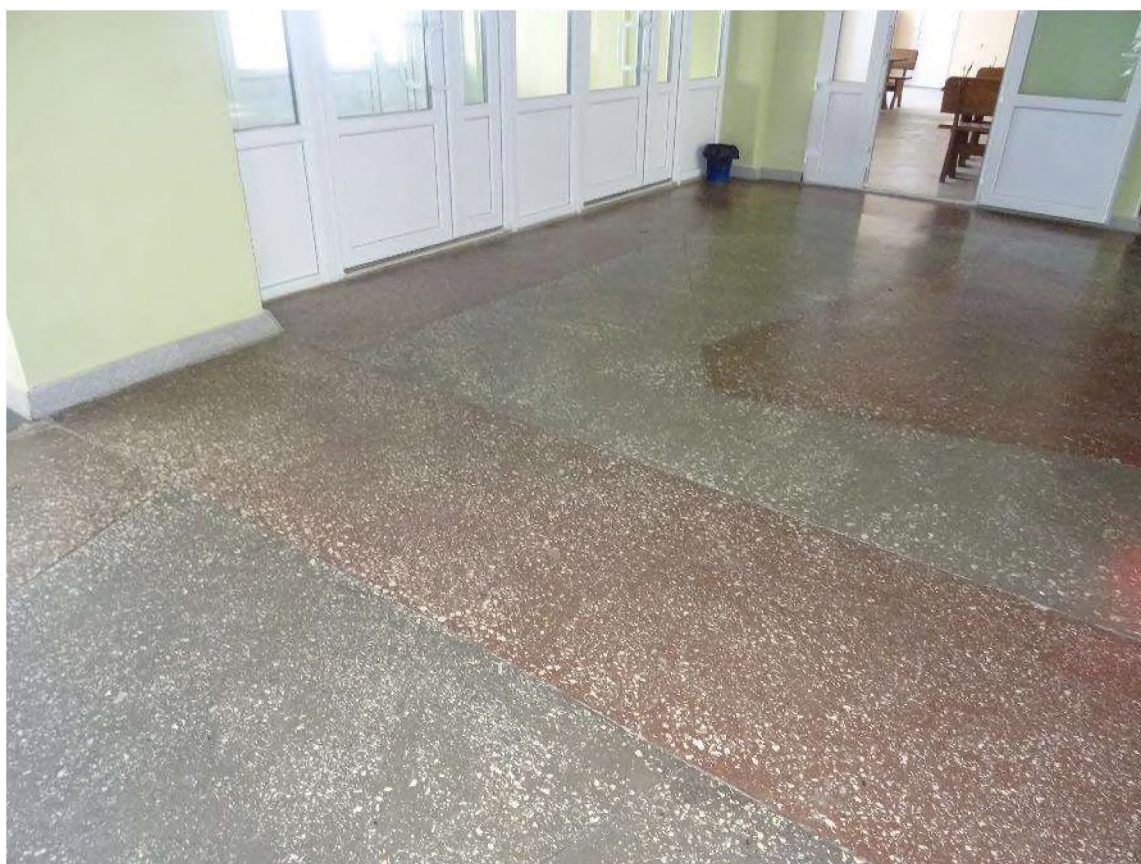
- Сходи на вході бетонні, облицьовані плиткою, міцні та не допускають ковзання;
- сходи в середині будівлі рівні, суцільні, міцні та не допускають ковзання, мають наклеєні тактильні смуги;
- підлоги з керамічної плитки та паркетні, не допускають ковзання;

Рисунок Б5 Покриття підлоги в холі навчального корпусу №3

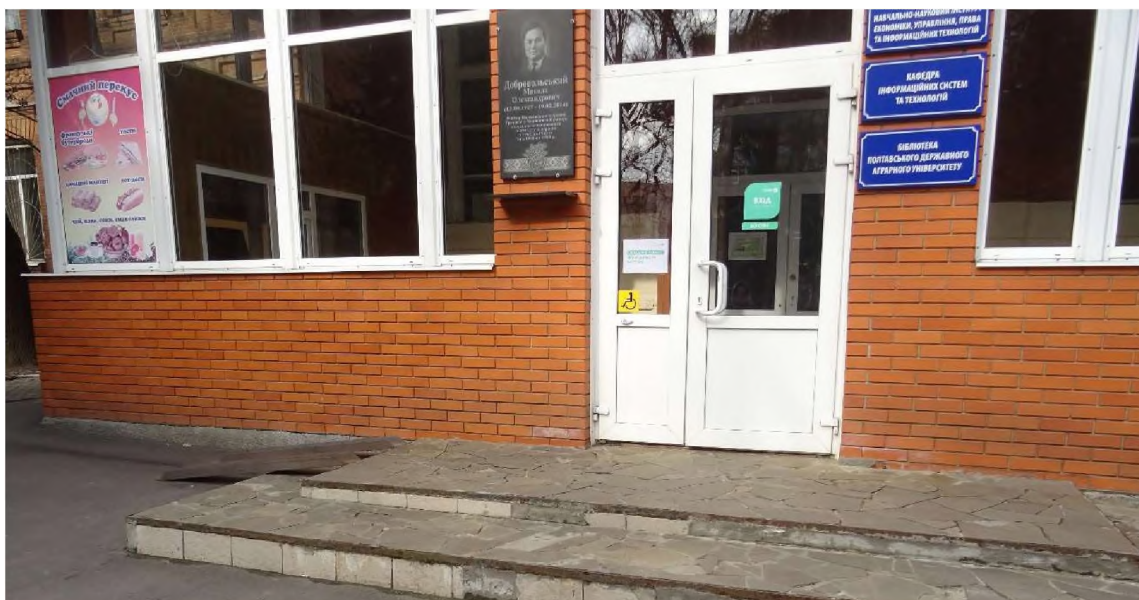
Вхід в будівлю обладнаний пандусом, висота вхідної групи не перевищує 30 см;
Ширина пандуса не менше 1,2 м

Рисунок Б6 Вхідна група в навчальний корпус №2

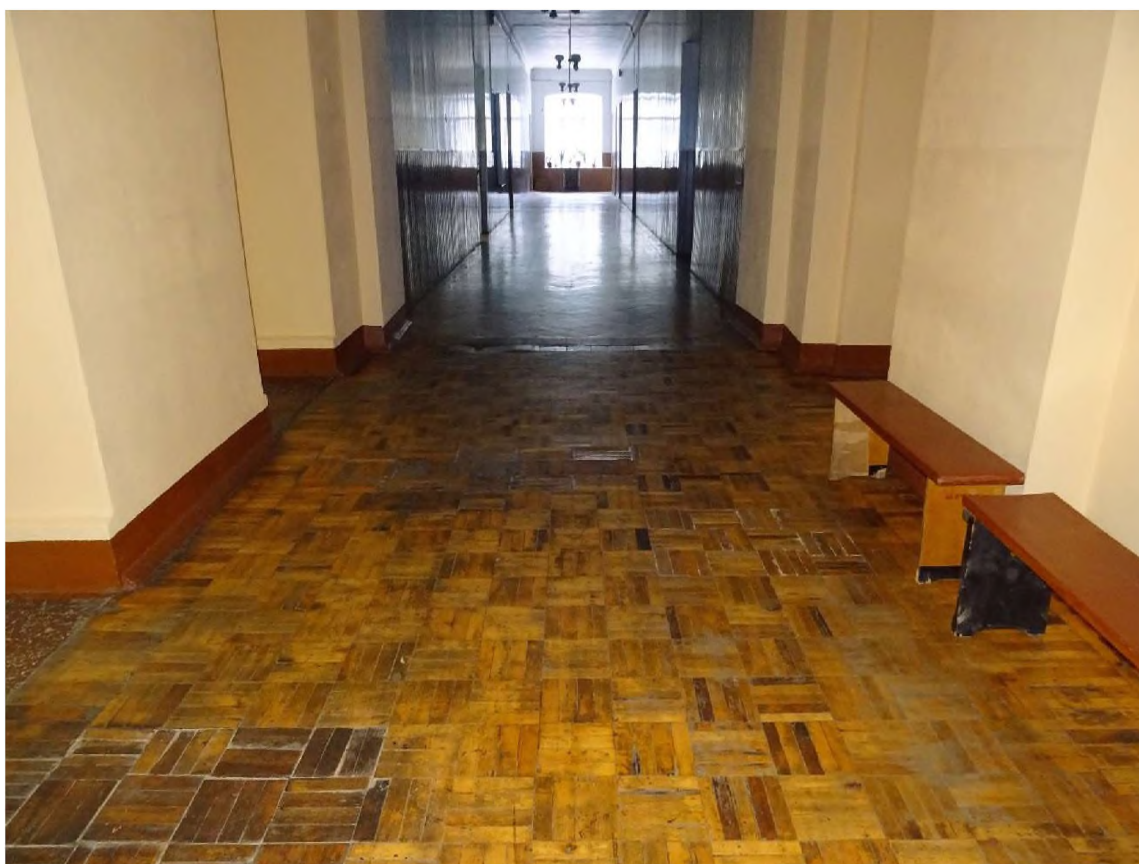
- Ширина дверних прорізів складає не менше 1,2 м, ширина окремого полотна не менше 0,9 м;
- Ширина коридорів, дверних і відкритих прорізів складає не менше 0,9 м;
- ширина тамбуру не менше 3,0 м

Рисунок Б7 Коридори в навчальному корпусі №2

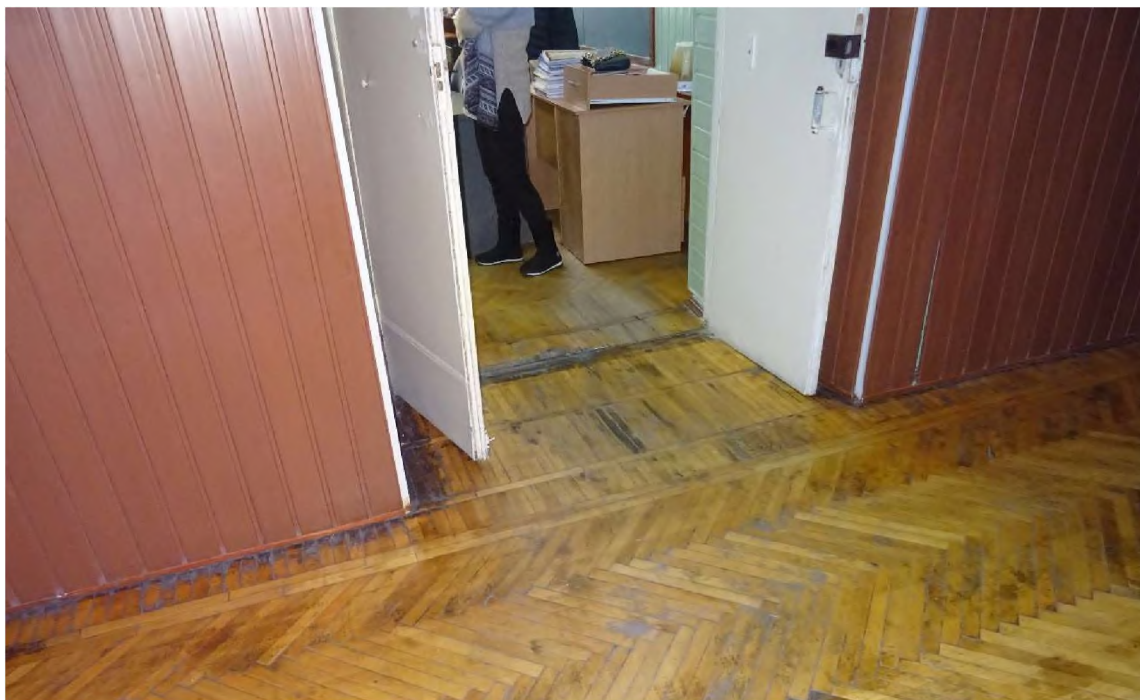
Рисунок Б8 Вхід в аудиторію

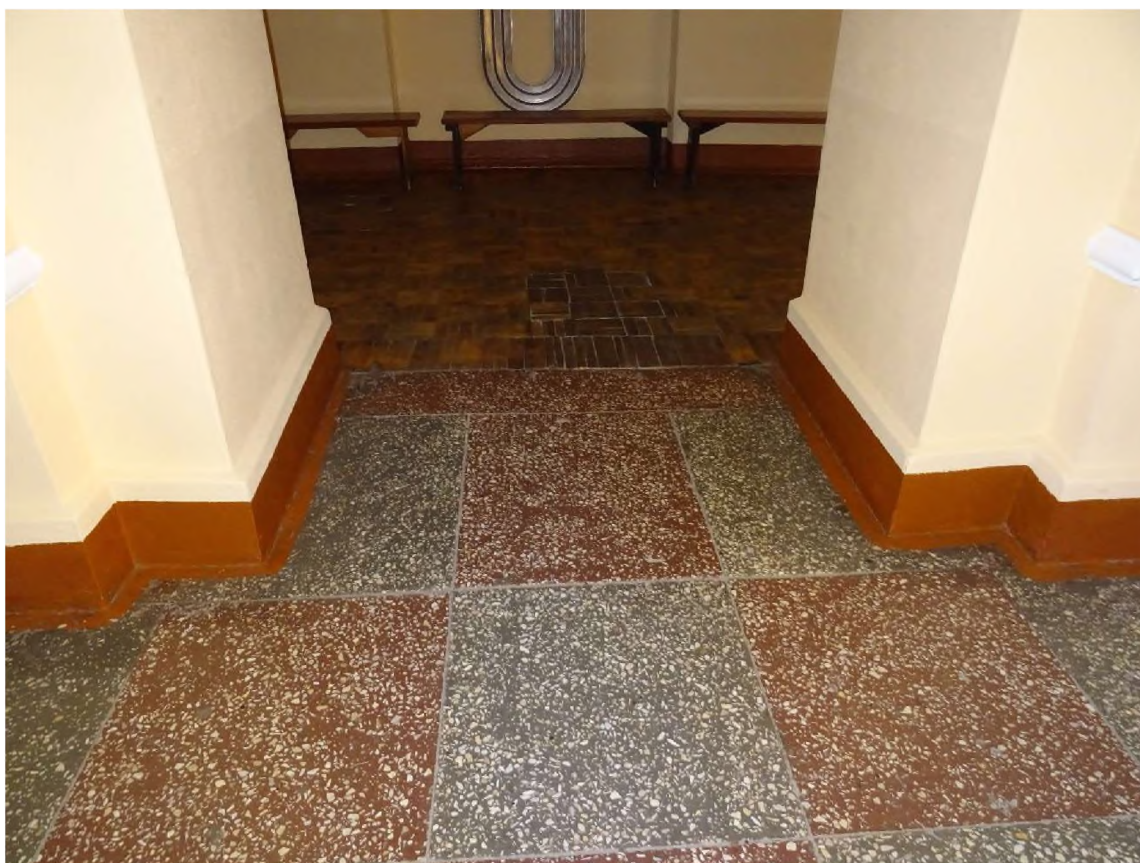
- Сходи на вході бетонні, облицьовані плиткою типу «штучний камінь», міцні та не допускають ковзання;
- сходи в середині будівлі рівні, суцільні, міцні та не допускають ковзання, мають наклеєні тактильні смуги;
- підлоги з керамічної плитки та паркетні, не допускають ковзання;
- додатково наявний складальний пандус.

Рисунок Б9 Стан підлог в навчальному корпусі №2

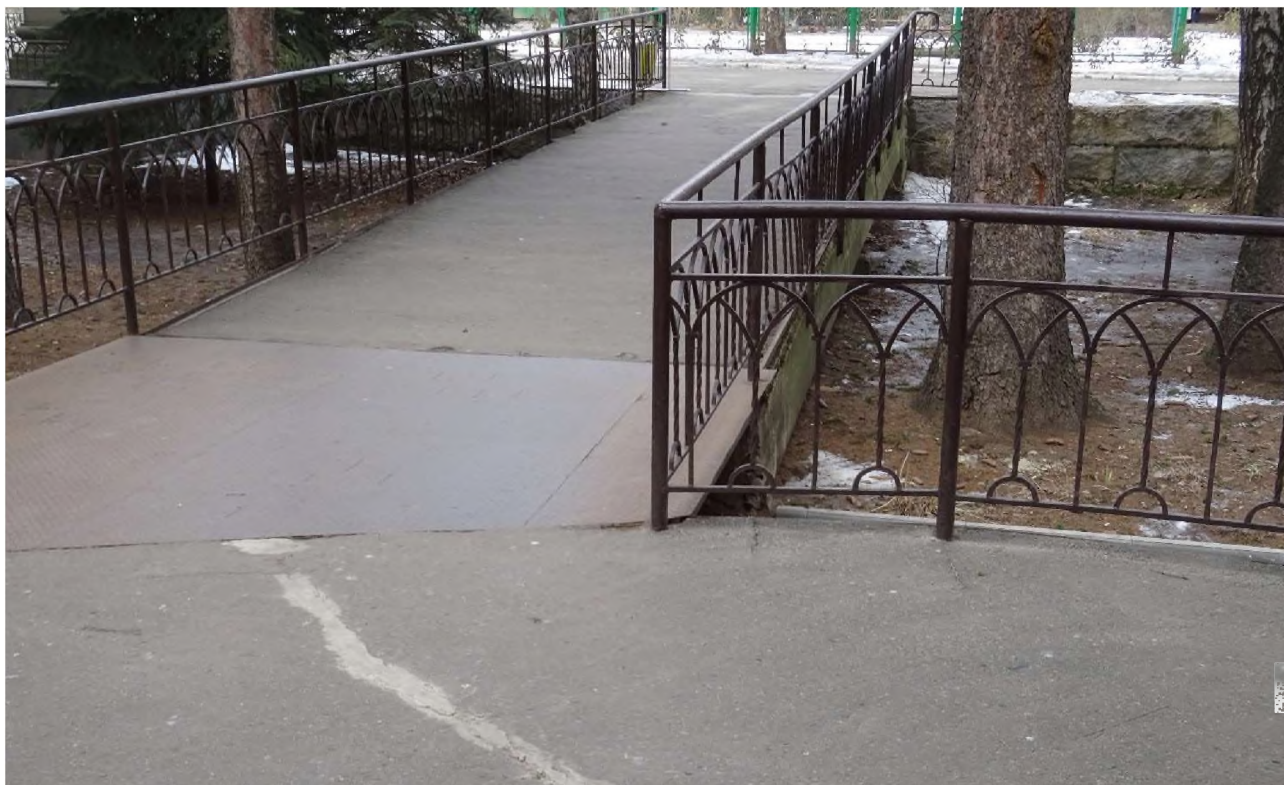
- до будівлі доступний проїзд власний автотранспортом або спецтранспортом, що забезпечує переміщення маломобільних груп населення;
- покриття проїздів та тротуарів асфальтобетонне, неслизьке;
- забезпечений безперешкодний підхід до будівлі, наземні обмежувачі руху такі як шлагбауми, стовпи – відсутні.

Вхід в будівлю розміщений в рівні планування прилеглої території, перепад позначок відсутній.

Рисунок Б10 Під'їзд до навчального корпусу №1

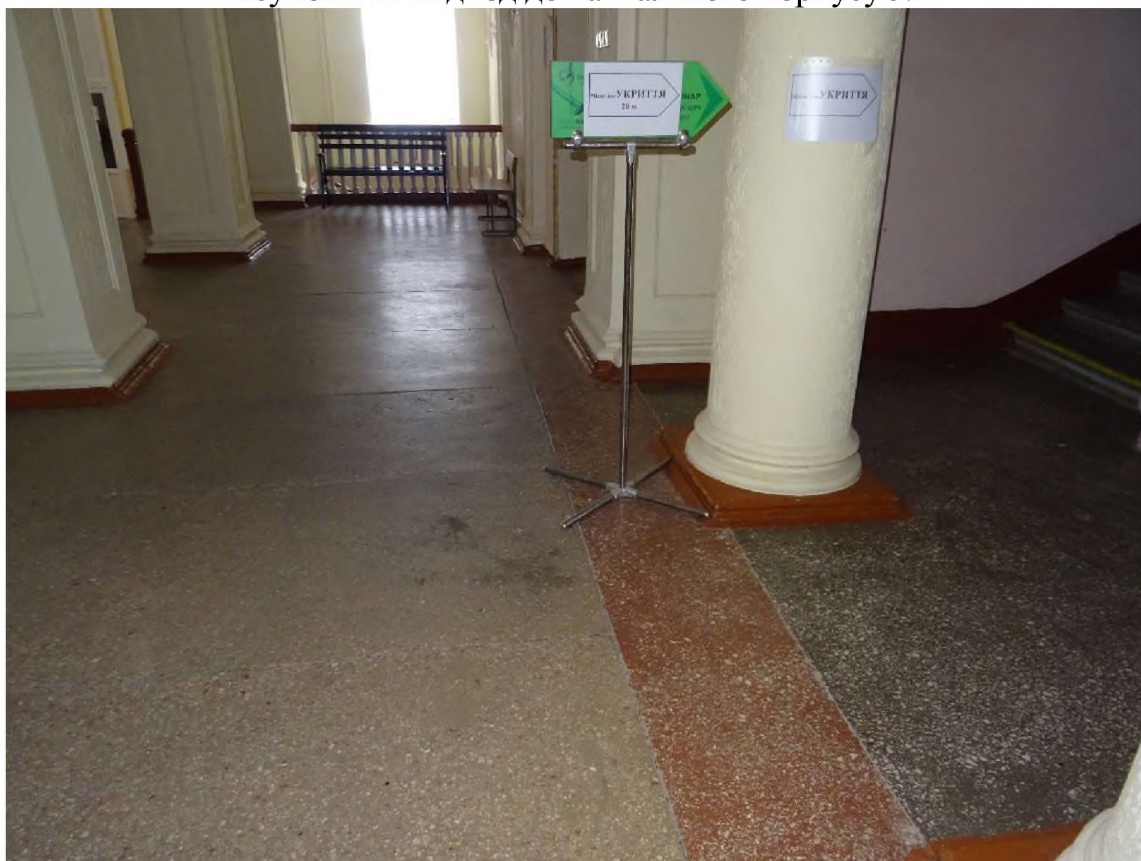
- Сходи на вході відсутні;
- Перепад позначок між тротуаром та входом складає до 0,02 м;
- сходи в середині будівлі рівні, суцільні, мають наклеєні тактильні смуги;
- підлоги мозаїчні та з керамічної плитки, поверх плитки влаштоване покриття без ворсу;

Рисунок Б11 Підлоги в навчальному корпусі №1

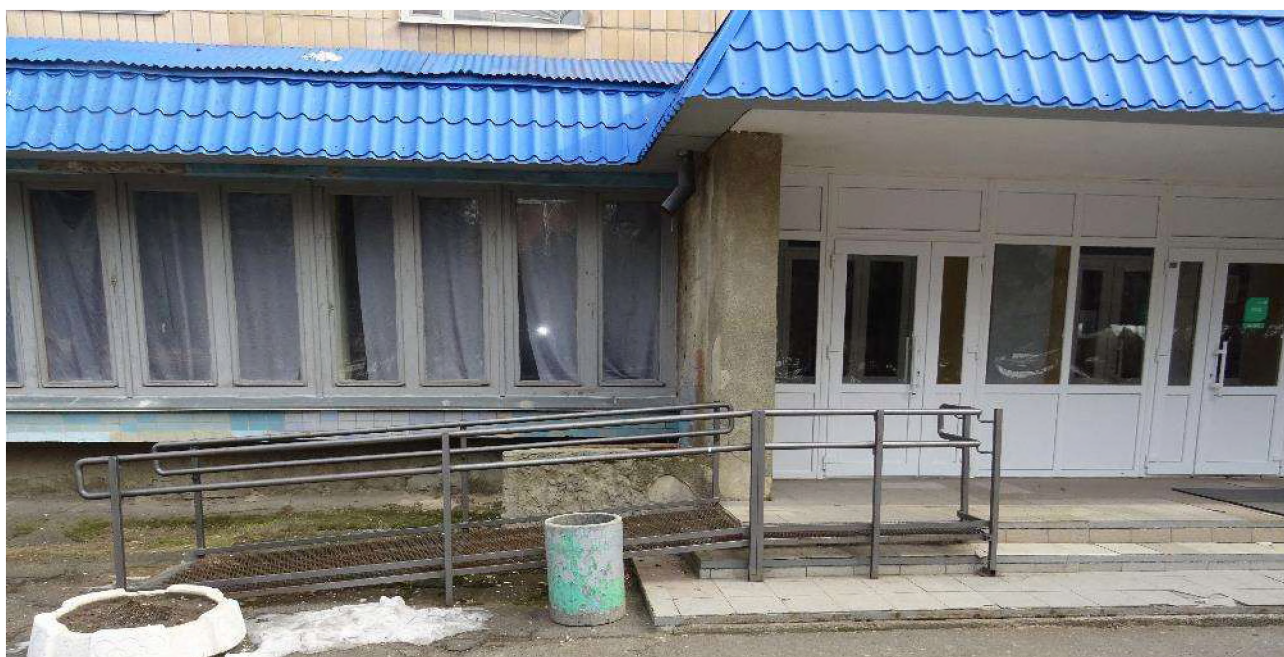
Вхід в будівлю обладнаний пандусом, висота вхідної групи не перевищує 30 см;

Ширина пандуса не менше 1,2 м, ухил пандуса до 8 %;

Пандус виконаний з металевого листа-просічки, що забезпечує надійне зчеплення (не допускає ковзання);

Пандус обладнаний двосторонніми поручнями.

Рисунок Б12 Вхідна група і пандус гуртожитку №4

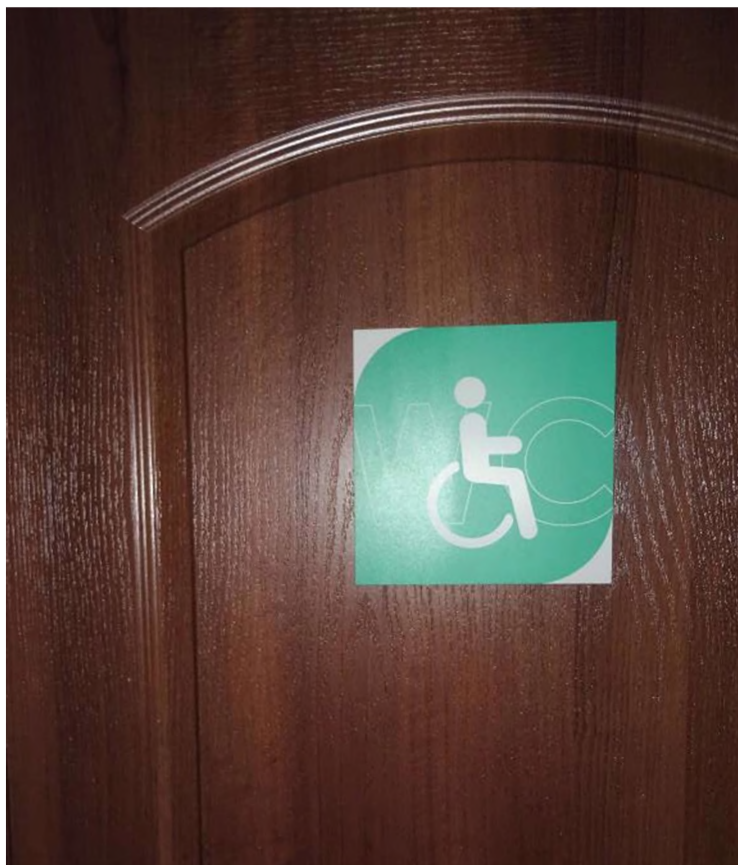
Рисунок Б13 Інформаційна таблиця на дверях санвузла для МГН

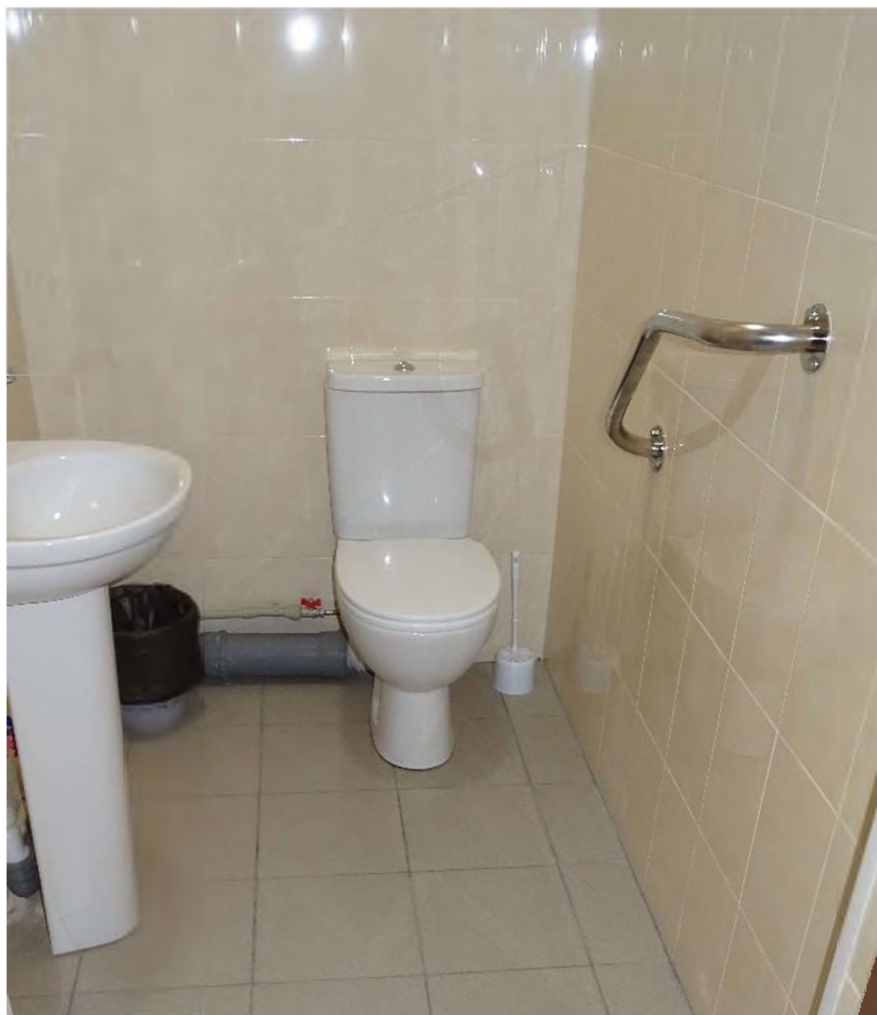
Рисунок Б15 Санвузол для МГН
