**ВИСНОВОК №001-25**

щодо доступності для осіб з інвалідністю та інших маломобільних груп  
населення будівлі та приміщень, в яких здійснює свою діяльність  
Кафедра терапії імені професора П.І. Локеса Полтавського державного  
аграрного університету, за адресою:  
**місто Полтава, вулиця Сковороди, будинок 18**

## **ЗВІТ**

*технічного стану Навчального корпусу №3 (літер «В-2») по  
вул. Сковороди, 18 в м. Полтава (Кафедра терапії імені професора  
П.І. Локеса Полтавського державного аграрного університету)*

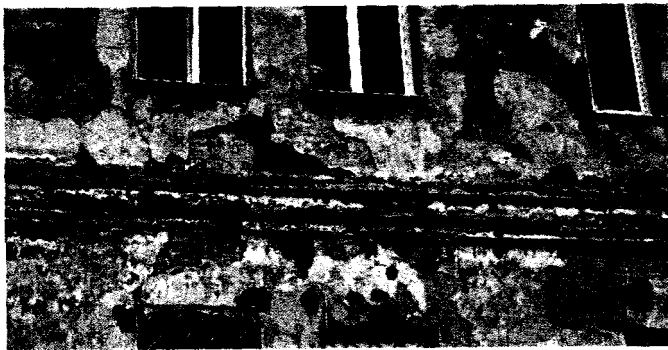
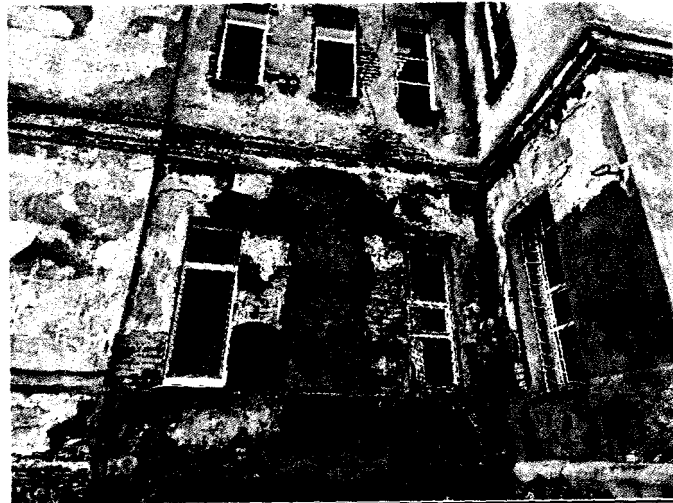
| | | | | | | | | | | |
| 2.4 | Масові<br>руйнування<br>штукатурного<br>шару та ерозія<br>цегляної кладки<br>на сумарну<br>глибину до 55 мм | Фасади<br>будівлі |

| Відновити<br>опорядження<br>фасаду з його<br>утепленням | | | | | | | | | | |
| <table border="1"> <tr> <td></td><td></td><td></td><td></td><td></td></tr> <tr> <td>Змн.</td><td>Арк.</td><td>№ док-м.</td><td>Підпис</td><td>Дата</td></tr> </table> | | | | | | | | | | Змн. | Арк. | № док-м. | Підпис | Дата |
| | | | | | | | | | | | | | | |
| Змн. | Арк. | № док-м. | Підпис | Дата | | | | | | | | | | |
| 8-25-05 | | | | Арк.<br>21 | | | | | | | | | | |
