*Горик О. В., доктор технічних наук,  
Ковальчук С. Б., асистент,  
Яхін С. В., кандидат технічних наук,  
Ландар А. А., кандидат технічних наук*  
Полтавська державна аграрна академія

## АНАЛІТИЧНО-ЕКСПЕРИМЕНТАЛЬНЕ ВСТАНОВЛЕННЯ РЕСУРСУ НЕСУЧОЇ ЗДАТНОСТІ ЕЛЕМЕНТІВ КАРКАСУ СТАДІОНУ «ВОРСКЛА» ІМ. ОЛЕКСІЯ БУТОВСЬКОГО (М. ПОЛТАВА)

### ПОВІДОМЛЕННЯ 1. ВИЗНАЧЕННЯ ТЕХНІЧНОГО СТАНУ

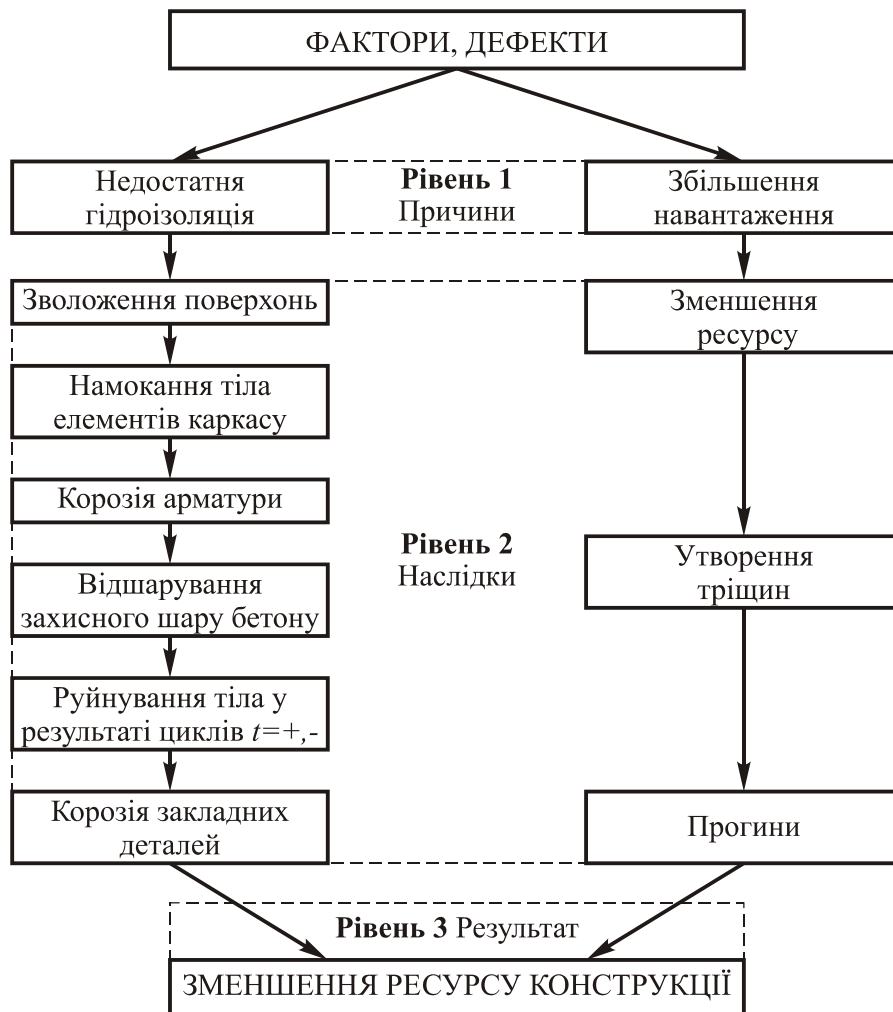
Усі дефекти й невдалі технічні рішення поділяються на причинні (рівень 1, див. рис.) і наслідкові (рівень 2). Пріоритетним (причинним) дефектом і пріоритетним невдалим технічним рішенням стали: ненадійна гідроізоляція споруди і збільшення навантаження на несучі елементи за рахунок влаштування нової конструкції покрівлі трибун. Інші виявлені дефекти елементів каркасу, окрім механічних руйнувань, є наслідковими (рівень 2).

Рис. Схема залежності дефектів від причин їх утворення

На схемі (див. рис.) залежності процесу утворення дефектів від першопричин наочно подано причинний зв'язок між дефектами і несучою здатністю елементів конструкцій. Усунення того чи іншого наслідкового дефекту не призупиняє повністю процес руйнування. Тому у ході розробки рекомендацій щодо подальшої експлуатації основна увага зверталася на першочергове усунення причинних дефектів (рівень 1, див. рис.), а вже потім – на ремонт конструкцій, тобто усунення наслідкових дефектів (рівень 2). Врахувавши міру впливу дефектів першого та другого рівнів на несучу здатність елементів конструкцій та ступінь їх відновлення в результаті ремонту (усунення дефектів), прогнозувався експлуатаційний резерв надійної роботи каркасу та його окремих елементів.

**Висновки.** Відповідно до ознак, наведених у [7], та висновків у [8], технічний стан споруди стадіону «Ворскла» імені Олексія Бутовського в місті Полтава задовільний (категорія II). Першочергового термінового усунення дефектів або повної заміни потребує гідроізоляційна конструкція покрівлі трибун, на якій розташовані місця для сидіння глядачів (1-й рівень дефектів, див. рис.).
